Die Suva führte deshalb mit einer zweikanaligen Hochpegel-Messeinrichtung und einem "high-sampling"-DAT-Recorder Messungen in einem VW Golf durch, wobei der Airbag elektrisch ausgelöst wurde. Hier werden die Messtechnik und die Resultate vorgestellt und in Bezug auf die Gefährdung des Gehörs beurteilt.

Death due to severe injury linked to ejection of a 6-year old boy from a three and half-year old Toyota Yaris; Vehicle Identification Number JTDKV123403010861 on the highway A3 on Oct. 21, 2002 at 1.05 p.m.

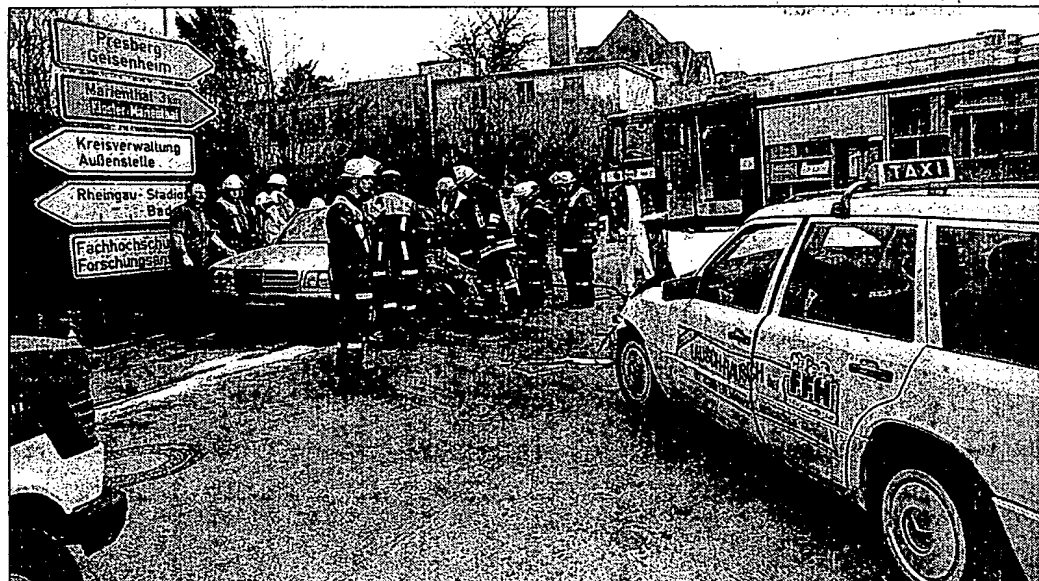
Die Geisenheimer Feuerwehr mußte den in seinem demolierten Wagen eingeklemmten Mann befreien. Er wurde, wie seine Beifahrerin und der Fahrer des Taxis schwer verletzt. Der Rettungshubschrauber machte den 80jährigen in ein Wiesbadener Krankenhaus.

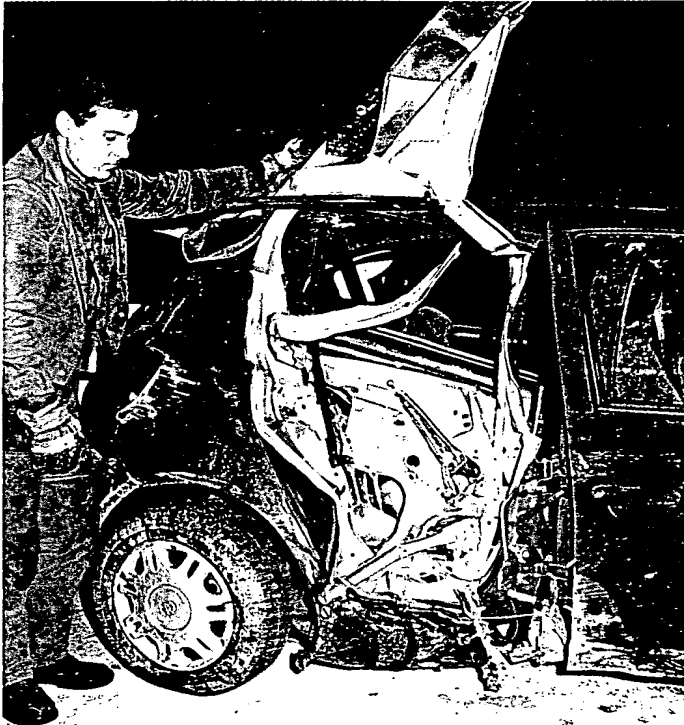
Undeformed vehicle side of driver, undeformed hood and totally deformed vehicle side of co-driver

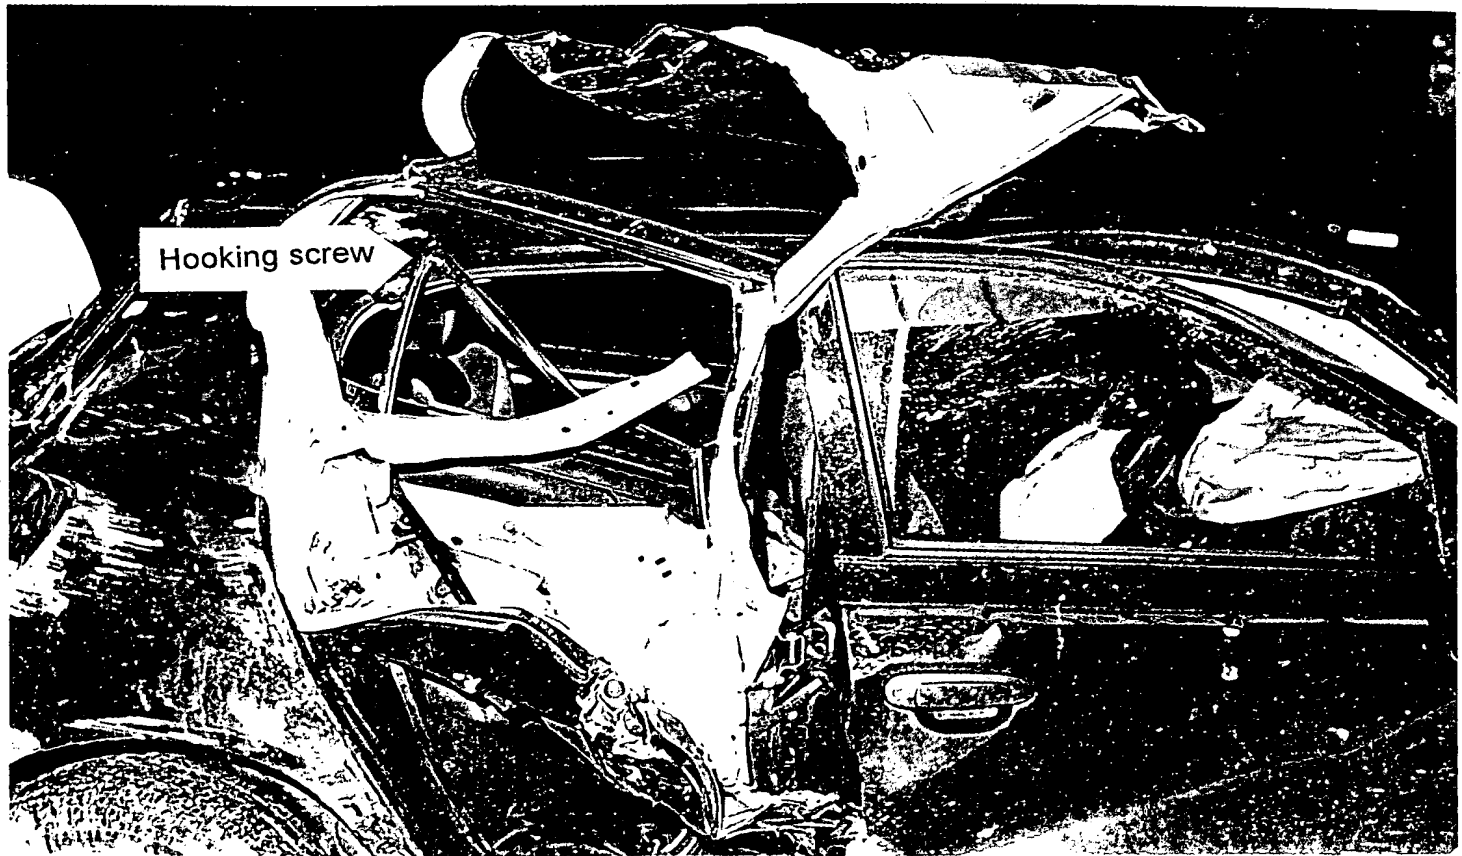
Hooking screw

The minor deformation of vehicle roof substantiates poor design because it was not involved in the process to distribute impact energy to other vehicle members, particularly, to the vehicle side of driver. As a result, the rear door was overstressed. Two strong persons cannot open it, whose inner panel is jammed in the vehicle body, despite using crowbars. If the car catches fire, passengers are burnt alive.

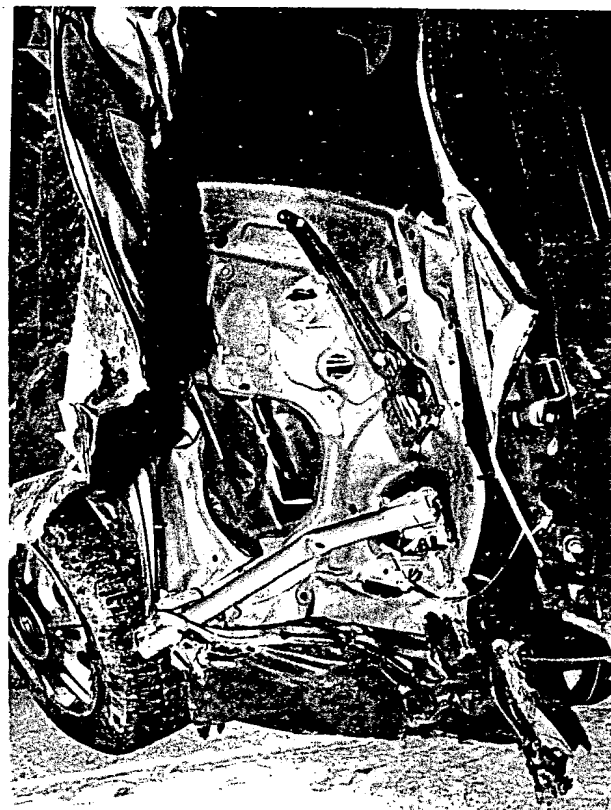
The side rail is broken at the B-post section and ruptured at the C-post section,  
 Separation of the outer panel from the inner panel of each door  
 Separation of reinforcing impact rod, which is buckled, from the inner panel

- the side rail was separated at the B-post section into two members and ruptured at the C-post section into a hole of a size of approx. 100 by 40 mm;
- the outer panel and the inner panel at the lower section of co-driver door were torn apart;
